天子湖镇余石村全域整治安置区（天子湖镇 2023-4、  
2023-8-1、2023-9-1、2023-10、2023-11-1、2023-12  
地块）土壤污染状况初步调查报告  
（送审稿）

编制单位：中煤科工集团杭州研究院有限公司

二〇二四年七月

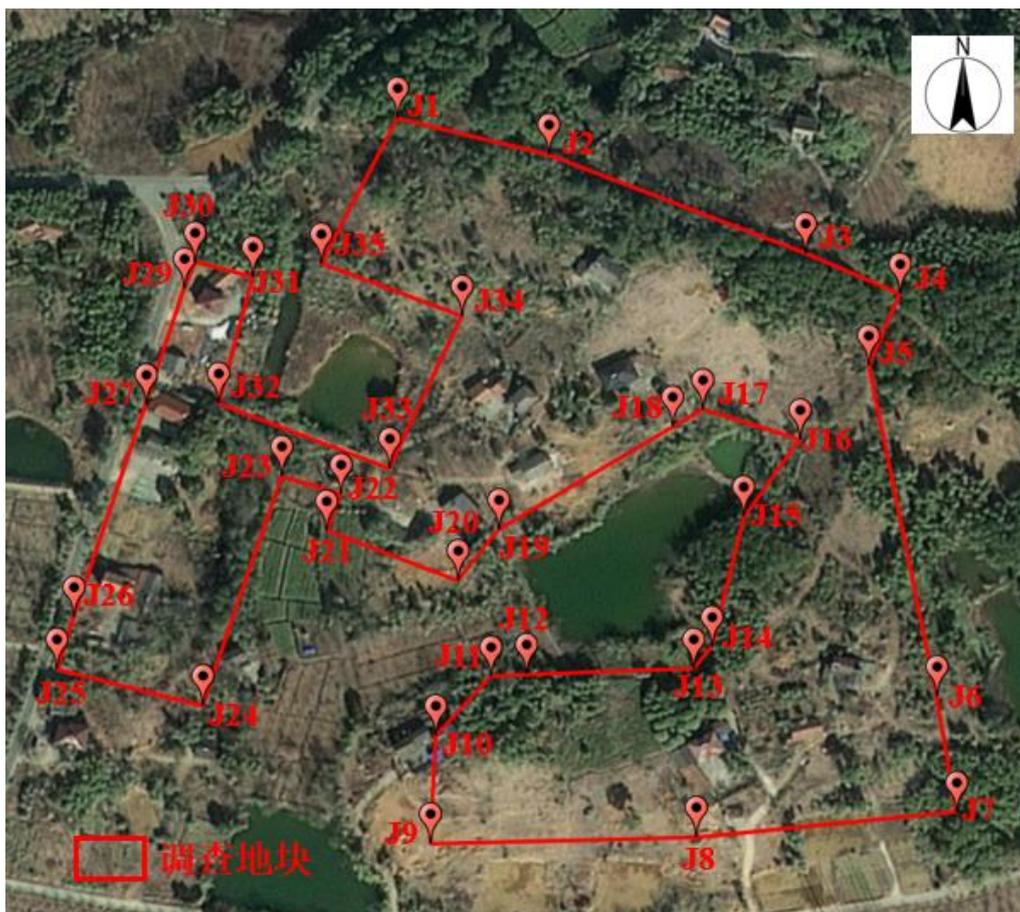
图2-1 地块主要拐点位置图

本次调查地块为天子湖镇余石村全域整治安置区（天子湖镇 2023-4、2023-8-1、2023-9-1、2023-10、2023-11-1、2023-12 地块），位于湖州市安吉县天子湖镇余石村，地块四至范围：北至农用地，东至农用地，南至农用地，西至道路。地块总面积 56655m<sup>2</sup>，地块中心点经纬度：E 119.57660130°，N 30.81494259°，本次调查地块拐点坐标图详见下图，地块边界主要拐点坐标详见下表。

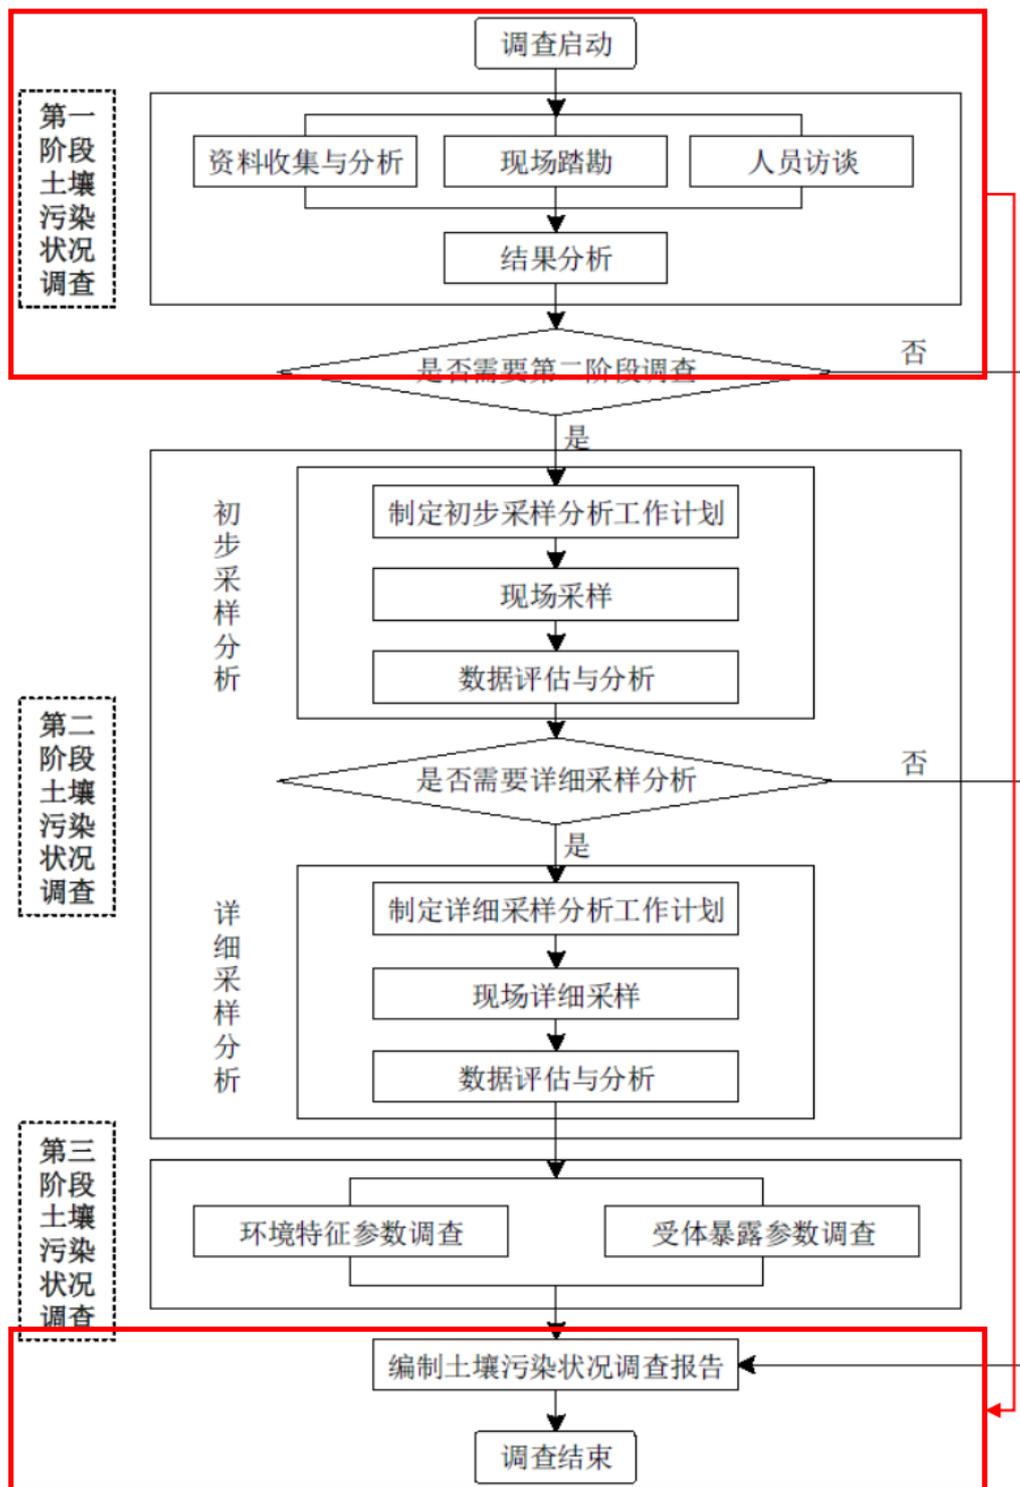
图2-2 本阶段调查工作内容及流程（红色框选范围）

本次调查工作作为土壤污染状况调查的第一阶段，具体工作流程见图 2-3。

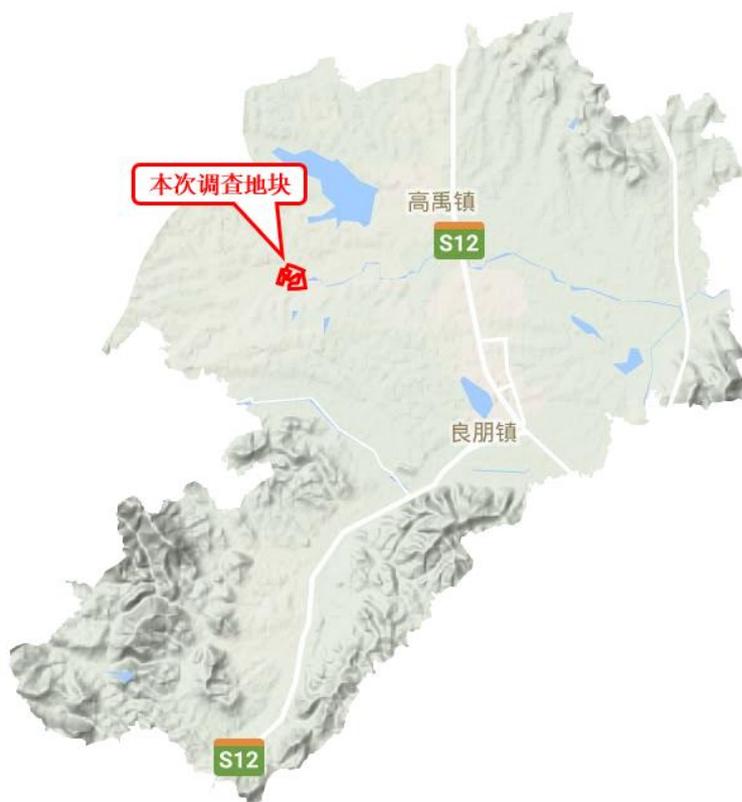
图3-3 地块所在区域地形图

本次调查地块位于浙江省湖州市安吉县天子湖镇余石村，地块内历史为农用地、余石社区卫生服务站和居民房。本地块地处泗安盆地，场地微地貌类型为低山丘陵地貌。场地总体呈北高南抵，北侧高程约 34.0~46.0m 左右，南侧高程 26.0~28.0m（1985 国家高程基准）。

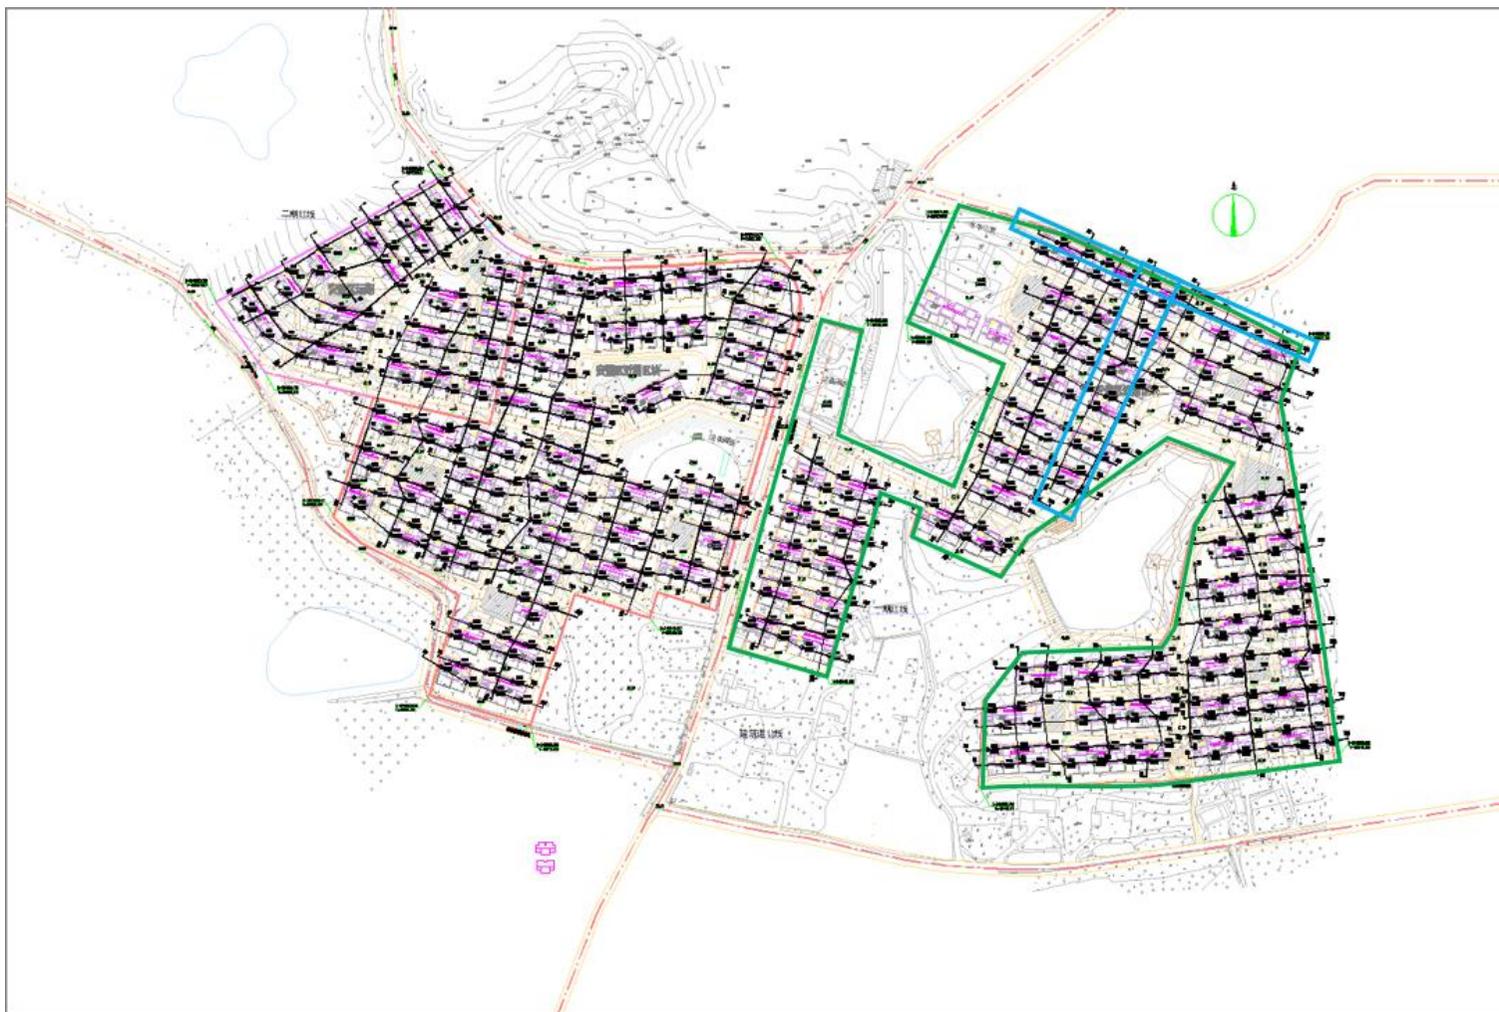
图3-5 勘探点平面位置图（绿线范围内为本次调查地块，蓝色区域剖面图见下图）

上述各岩土层室内土工试验指标统计情况详见下表，部分点位土层剖面图及钻孔剖面图详见下图。

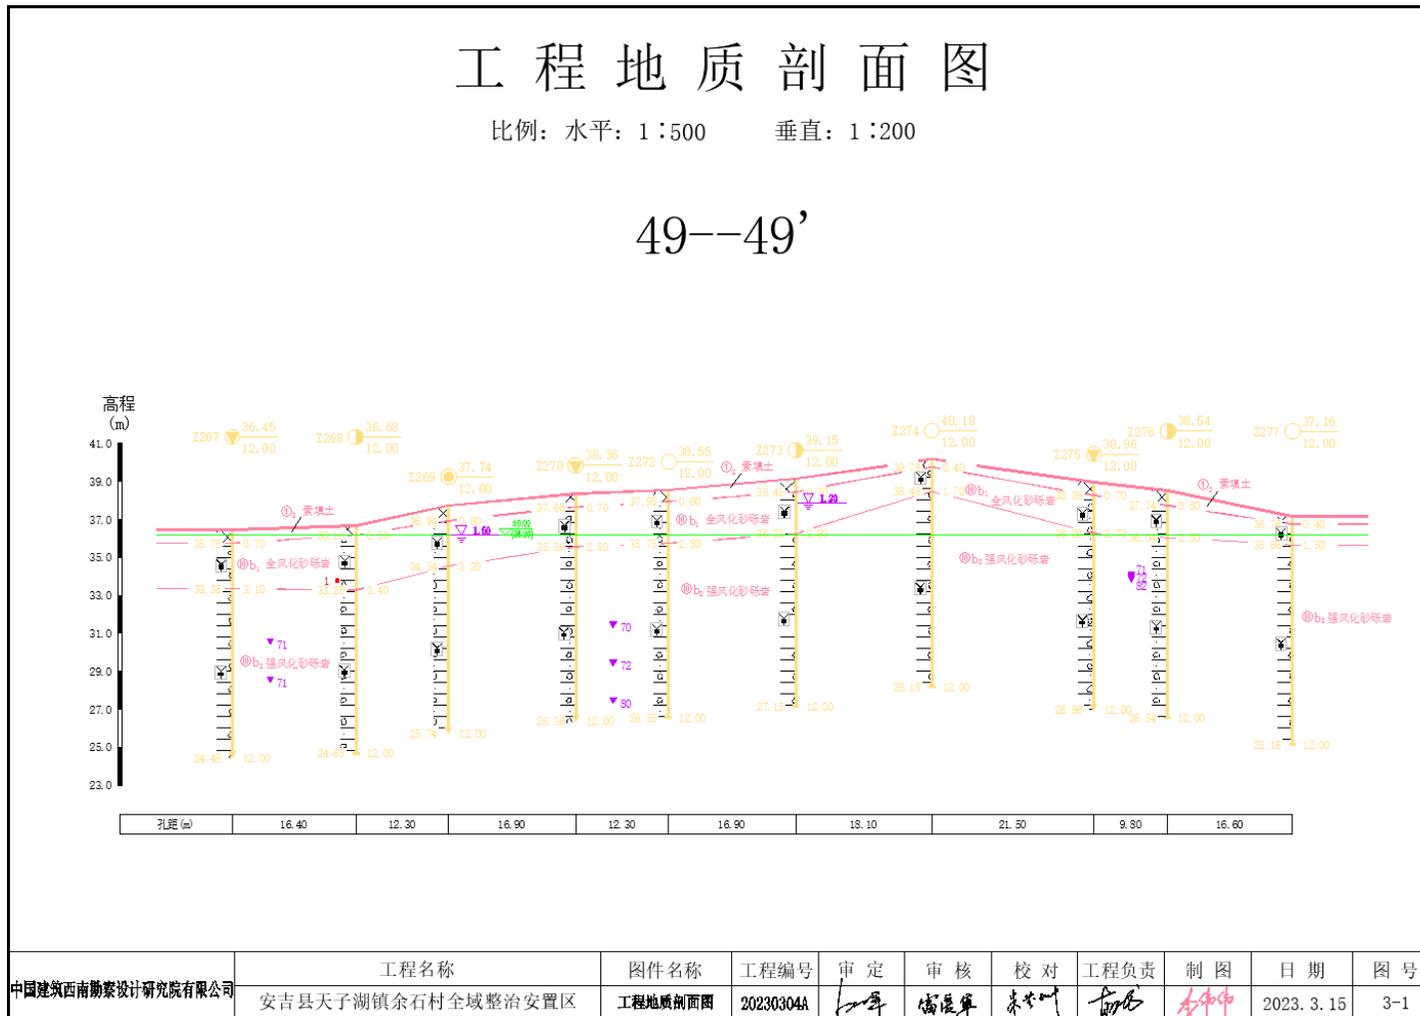
(1) 东西方向部分勘探点位剖面图

图3-6 部分点位工程地质剖面图（剖面图中勘探点位分布见上图中蓝色方框）

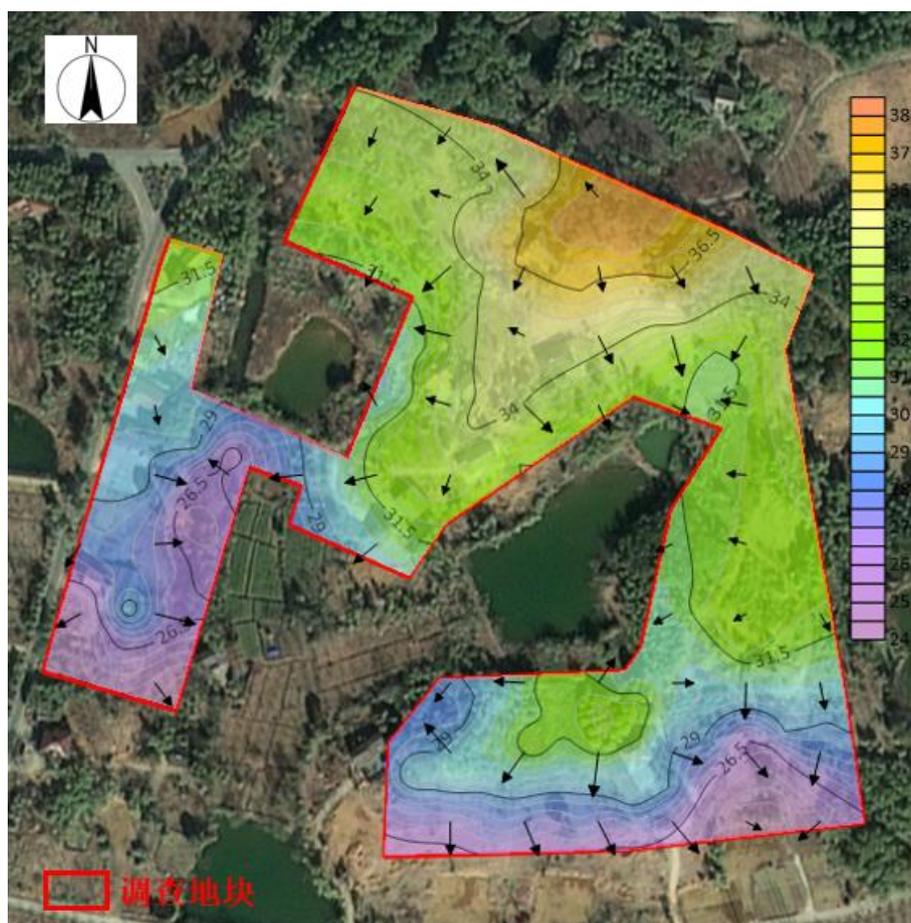
图3-8 调查地块所在区域地下水流向示意图

根据地形图，本次调查地块北侧紧邻地块地势高，南侧低，同时根据本地块地勘资料绘制地下水流向图，整体趋势为自北向南，示意图如下图所示。

根据本地块地勘资料《安吉县天子湖镇余石村全域整治安置区项目岩土工程详细勘察报告（安置房部分）》（中国建筑西南勘察设计研究院有限公司），地块内土层分布主要为塘泥、杂填土、素填土、耕植土、素填土（碎石）、黏土等。结合地勘资、地形、地势判断地块所在区域地下水整体流向为**由北向南**。

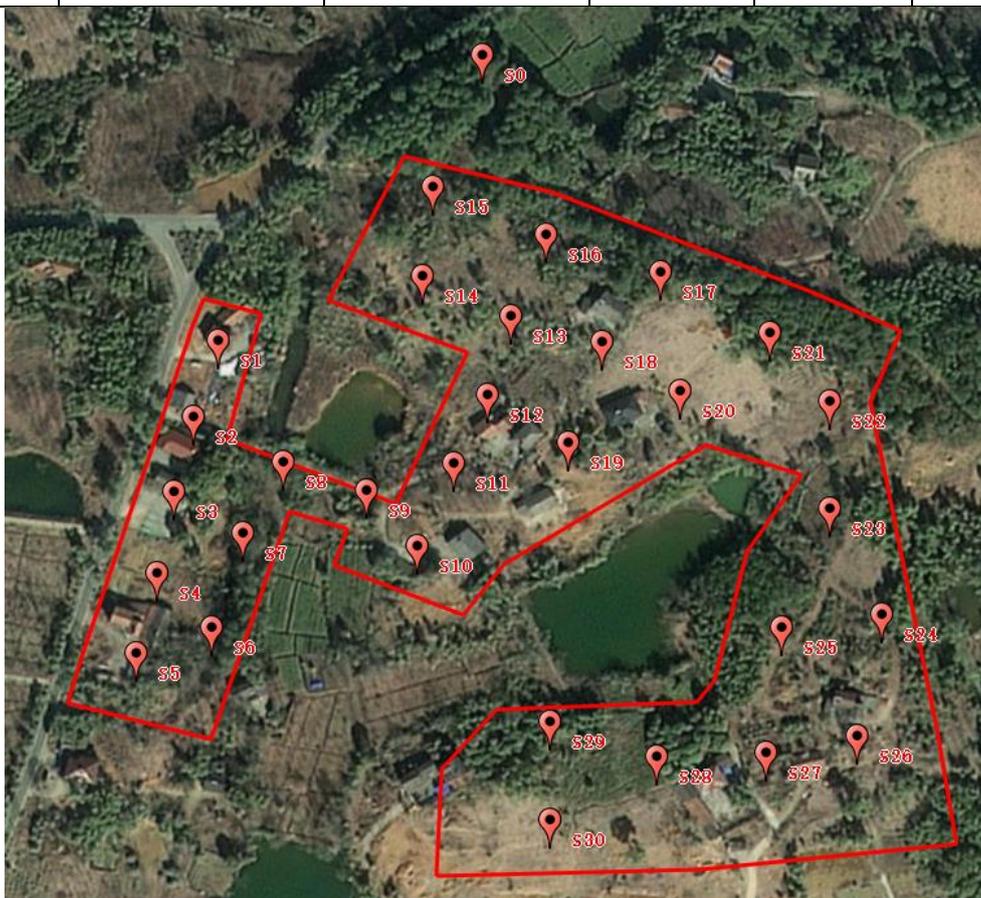
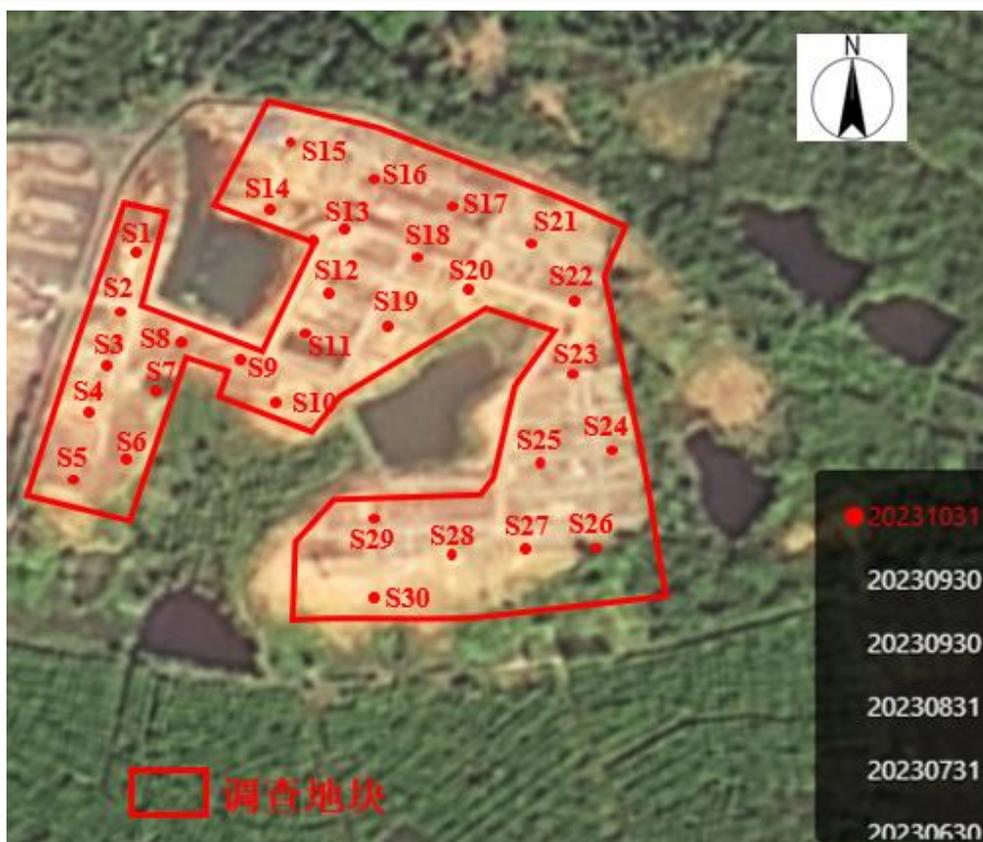
图5-1 本次调查地块内土壤快筛采样点位分布图

土壤点位编号	采样点坐标		布点说明	钻探深度	土壤监测指标
	东经	北纬			
S26	119°34'40.257"	30°48'49.323"			
S27	119°34'38.905"	30°48'49.072"			
S28	119°34'37.283"	30°48'49.014"			
S29	119°34'35.700"	30°48'49.536"			
S30	119°34'35.700"	30°48'48.068"

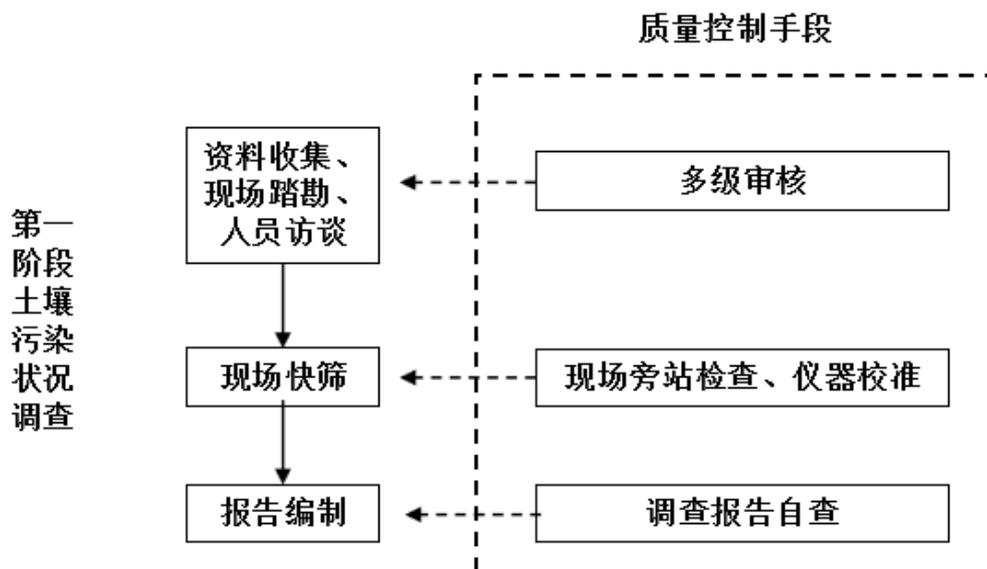
图7-1 本次调查质量控制工作流程图

本次调查内部质量控制与调查过程同步进行，本次调查为第一阶段土壤污染 状况调查，未开展第二阶段调查采样分析工作，具体工作流程及安排详见下图。
